Основные износы и дефекты деталей клапанной группы

В статье приведён краткий анализ дефектов деталей клапанной группы, возникающих при работе двигателей внутреннего сгорания.

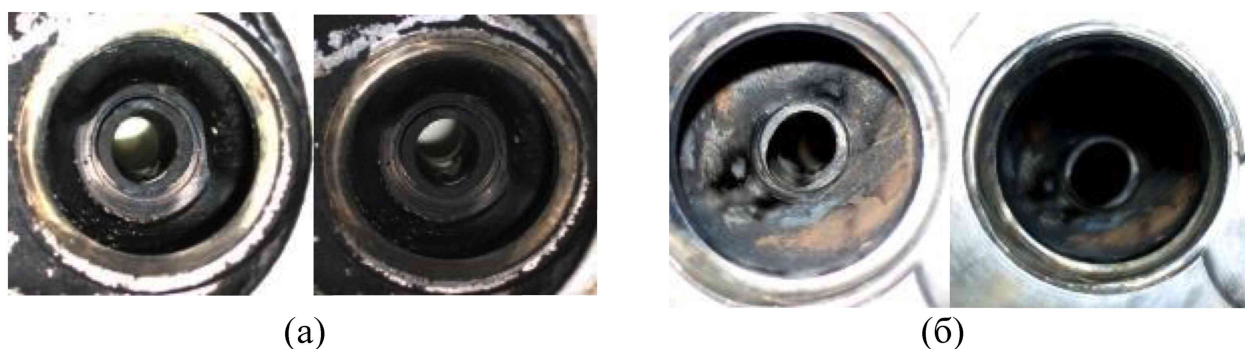
На рисунке 1 показаны втулки и седла имеющие износ, близкий к аварийному и иллюстрирующие его местный несимметричный характер. При меньших износах втулок (до 0,20 мм) визуально данный характер не проявляется, невозможно его определить также и при дефектовке измерением наиболее часто применяющимся инструментом – нутромером (метод двух точек). Однако, практически с начала износа втулки происходит смещение фактической оси работы клапана, что приводит к соответствующему нарушению соосности клапана и седла. При малых износах и, следовательно, перекосах, герметичность клапана и седла обеспечивается пластическим деформированием поверхностей рабочих фасок клапана и седла.

Рассмотренные в примере клапанные пары не обладали герметичностью вследствие значительного перекоса осей клапана и седла. Очевидно, существенный местный износ указывает на направление результирующей силы взаимодействия сопряженных деталей.

Рисунок 1 – Аварийный износ направляющих втулок и седел бензиновых (а) и дизельных двигателей (б)
